Intervento sulle strutture principali

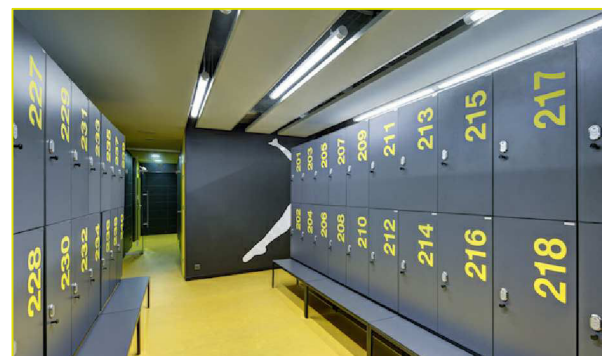
Miglioramento funzionale degli spogliatoi

- inserimento di idonei arredi compatibili con la presenza di atleti che vogliono custodire oggetti personali ed analogamente con utensili quali phone nella zona docce.

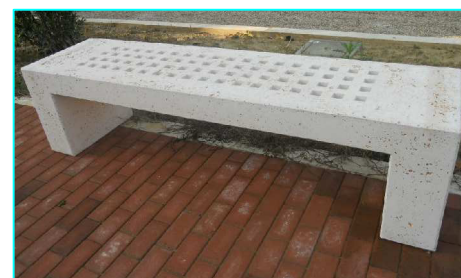
Riqualificazione funzionale della zona di accesso e circostante il palazzetto

- rifacimento del manto di asfalto, il recupero delle aiuole con la messa in opera di essenze floreali e arredo urbano, il miglioramento degli ingressi.

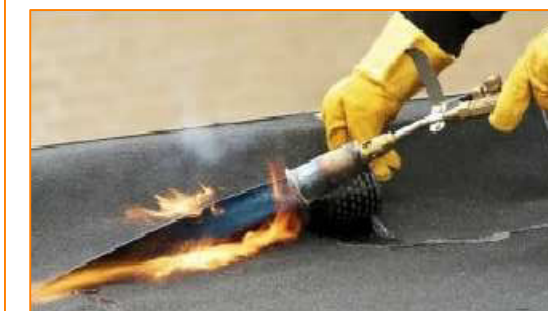
Esecuzione di interventi di ripristino impermeabilizzazione

- interventi localizzati di ripristino guaina impermeabilizzante in copertura ed in particolare nella zona soprastante gli spogliatoi.

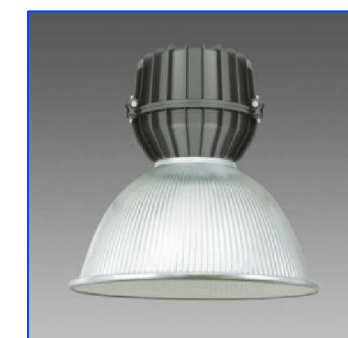
Adeguamento dell'impianto di illuminazione

- riposizionamento a quota superiore rispetto alla posizione attuale nel rispetto della esigenza della pratica agonistica della pallavolo, che necessita di 8.00 ml di altezza libera misurata dal campo
- sostituzione dei cappelloni non funzionanti
- contestuale verifica dell'intero impianto di illuminazione
